Santuario di Nostra Signora di Belmonte

Edificato a partire dal XII secolo, il Santuario di Nostra Signora di Belmonte è stato oggetto di un accurato intervento di restauro che, in particolare, ha riguardato il dipinto murale di Giacomo Grosso collocato nel timpano del prospetto principale

Oggetto	Restauro delle superfici esterne e del dipinto murale del Santuario di Nostra Signora di Belmonte
Località	Valperga Canavese-frazione Trucchi (To)
Proprietà	Provincia dei Frati Minori di San Tommaso Apostolo in Piemonte
Finanziamento	Fondazione Cassa Risparmio Torino Compagnia di San Paolo Torino Provincia dei frati Minori
Responsabile procedimento Progetto e DL	padre Gabriele Trivellin arch. Marialuce Reyneri di Lagnasco prof. arch. Carlo Amedeo Reyneri di Lagnasco Torino
Alta sorveglianza	Soprintendenza per i Beni Storici, Artistici ed Etnoantropologici del Piemonte Soprintendenza per i Beni Architettonici e Paesaggistici delle province di Torino, Cuneo, Asti, Vercelli e Biella
Indagini diagnostiche	TSA, Padova
Impresa esecutrice	Consorzio San Luca Torino
Imprese consorziate	Davide Bianco, Grugliasco (To) Giorgio Garabelli, Torino Marco Massazza, Castiglione Torinese (To) Carla Tricer

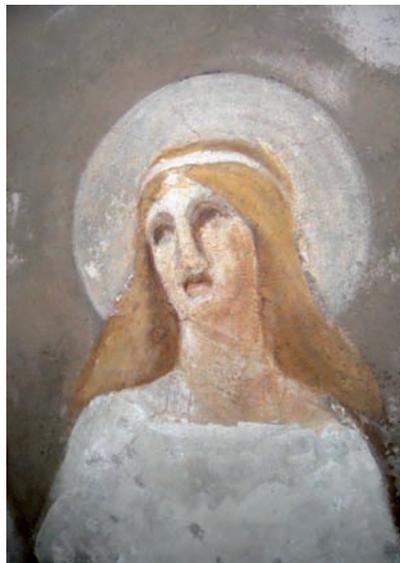
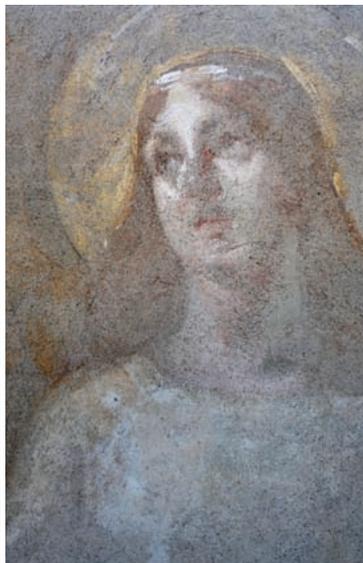
il dipinto murale senza copertura risulta fortemente esposto alle radiazioni solari e agli agenti atmosferici

Le fasi di consolidamento e protezione si sono rese necessarie in quanto il dipinto murale senza copertura risulta fortemente esposto alle radiazioni solari e agli agenti atmosferici, anche se protetto da un modesto oggetto delle falde del tetto. Inoltre, a causa della collocazione del dipinto nel timpano che non permette una facile e frequente manutenzione, l'efficacia degli interventi doveva essere garantita per tempi lunghi.

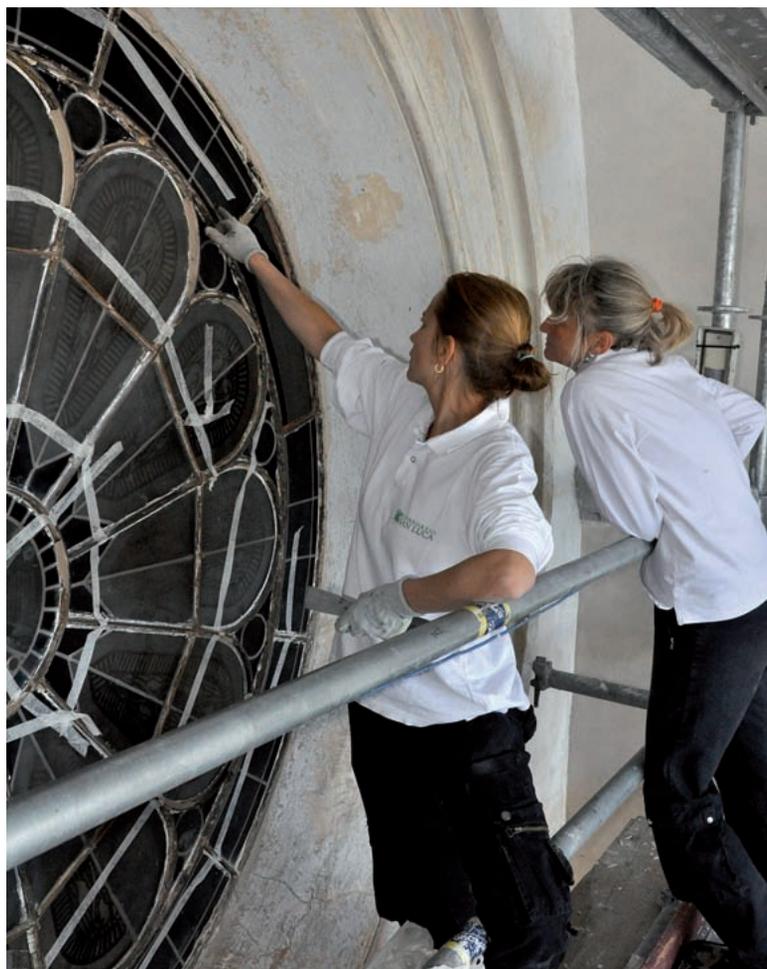
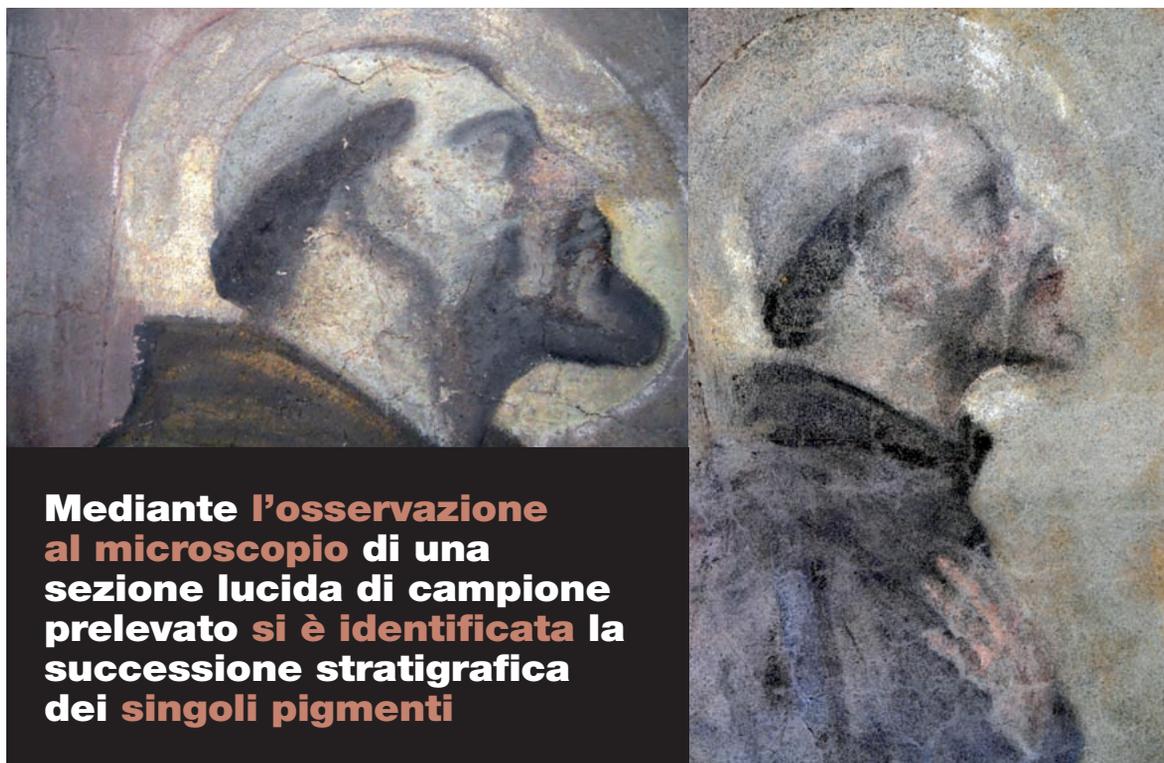
Mediante l'osservazione al microscopio di una sezione lucida di campione prelevato si è identificata la successione stratigrafica dei singoli pigmenti

Mediante l'osservazione al microscopio di una sezione lucida di campione prelevato si è identificata la successione stratigrafica dei singoli pigmenti. In particolare si sono definiti sei strati (dall'interno verso l'esterno): residui dell'intonaco di supporto su cui si sono posati un film pittorico rosso, discontinuo, a base di frammenti rossi, aranciati e neri (di probabile Ocra Rossa, Ematite e Nero Carbone); una pennellata violacea in più punti staccata dallo strato sottostante, pigmentata con particelle viola (probabilmente Violetto di Cobalto), bianche (probabilmente Bianco di Titanio) e nere di Nero Carbone; una sottile stesura bianca, ampiamente fessurata e disgregata, data da soli microcristalli bianchi (probabilmente Bianco di Titanio); uno strato pittorico rosso, realizzato con un insieme di particelle rosso vivo (probabilmente Rosso di Cromo) e frammenti aranciati (probabilmente Arancio di Cromo) e una stesura semitrasparente (probabilmente resina vinilica).
